**CARTA N° 031-AGO/2022-WHP**

Asunto : LEVANTAMIENTO DE OBSERVACIONES DEL SEGUNDO ENTREGABLE  
CORRESPONDIENTE AL SERVICIO DE CONSULTORÍA PARA LA ELABORACIÓN DE  
PLAN DE MANEJO Y GESTIÓN DEL TRÁFICO PARA EL PERFIL TÉCNICO:  
"MEJORAMIENTO Y AMPLIACIÓN SERVICIO DE TRANSITABILIDAD VEHICULAR Y  
PEATONAL EN EL AAHH FLOR DE AMANCAES DEL DISTRITO DE RIMAC –  
PROVINCIA DE LIMA – DEPARTAMENTO DE LIMA, CON CODIGO IDEA 186355"

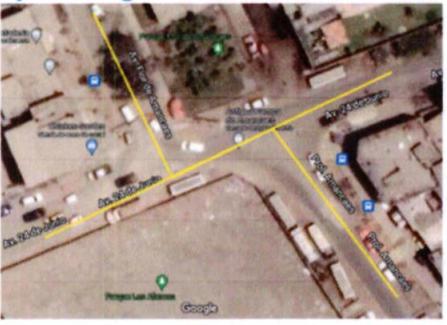
<p>5. ANÁLISIS DEL FLUJO PEATONAL</p> <p>5.1. ESTACIÓN 01 (E01)</p> <p>5.2. ESTACIÓN 02 (E02)</p> <p>5.3. ESTACIÓN 03 (E03)</p> <p>5.4. ESTACIÓN 04 (E04)</p>	<ul style="list-style-type: none"> <li>Ajustar la gráfica de la estación 01:</li> </ul>

<ul style="list-style-type: none"> <li>Mostrar los análisis horarios y diarios de los aforos realizados a los peatones. (se mostrará los gráficos solicitados)</li> </ul>
<p>6. ANÁLISIS DE ORIGEN Y DESTINO</p> <p>6.1. CARACTERÍSTICAS DE LOS VEHÍCULOS LIVIANOS</p> <p>6.1.1. ESTACIÓN N° 04 - AV. FLOR DE AMANCAES / CA. PUNTA HERMOSA</p> <p>6.2. CARACTERÍSTICAS DE LOS VEHÍCULOS PESADOS</p>	
<p>7. ANALISIS DE VELOCIDAD</p> <p>7.1. CARACTERÍSTICAS OPERACIONALES</p> <p>7.2. RESULTADOS OBTENIDOS</p> <p>7.2.1. VELOCIDADES POR TIPO DE VEHÍCULO</p>	<ul style="list-style-type: none"> <li>No muestra en valores de Km/h de los tramos evaluados. (se puso los valores de operación)</li> </ul>

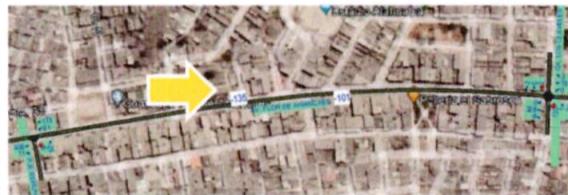
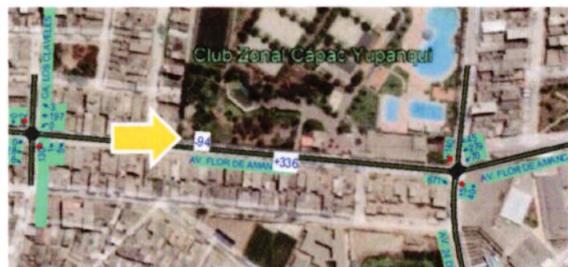
- En cuanto, al escenario de modelación presenta diferencias de volúmenes vehiculares entre nodos lo que deberá calibrar: (Se calibró cantidades no concordantes)

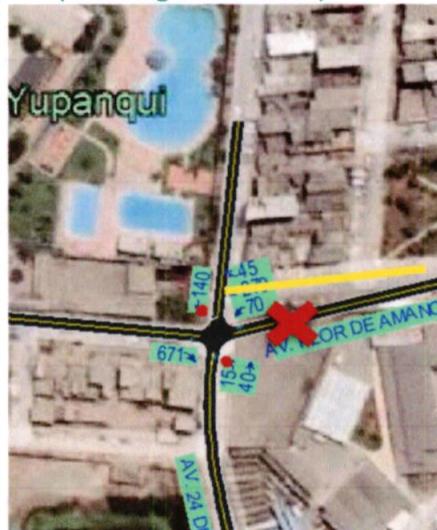
- Corregir la representación de la red vial: (Se corrigió red actual)
